11 工業用超音波非破壊検査装置の応用試験例、マグロ以外の超音波検査例

11-①超音波非破壊検査装置 EPOCH1000i 応用実験例

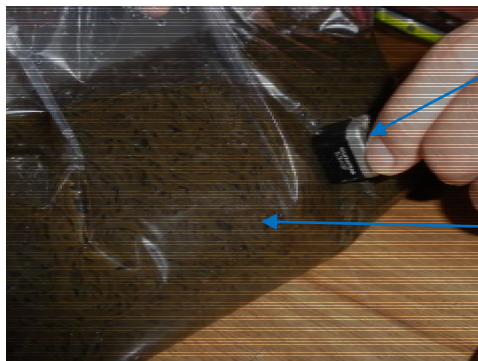
完熟もずく 検査

EPOCH1000iプローブ5MHz (PZT)

もずくの茎が密にパックされている

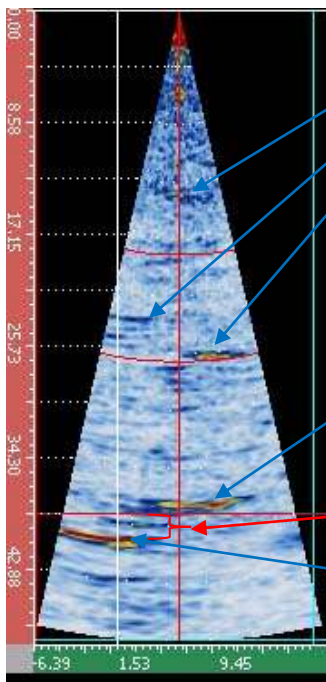
もずくのエコーを認める

底面エコー？

ズレを生じた段差

下方向にズレを生じた底面エコー

静止画像で見る限りもずくを捉える事はできないが、走査しながらリアルタイム観察することで空間的に存在するもずくを観察することができた。これは医療超音波診断の原点であり、観察の原点である。

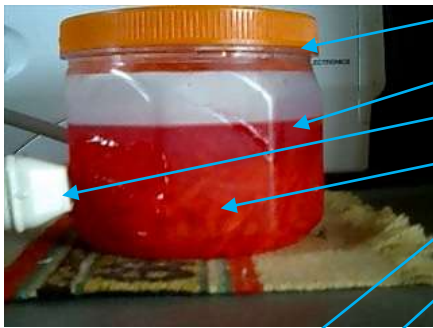
プラスチック容器

漬けダレ

超音波プローブ

紅ショウガ

プローブ密着不良による多重反射アーチファクト

無エコークリアーな漬けダレ

超音波透過性の不良な生姜は十分に漬け込まれ透過性良好となり内部観察可能となっており、減衰も軽微である

漬け込まれた生姜と判断できる

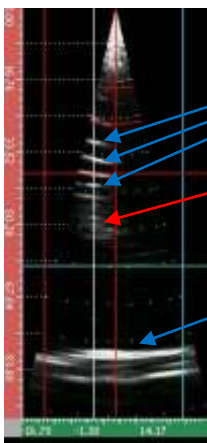
筋隔エコー

エコージェニック領域を認める。血合い筋と示唆する

脊椎エコー

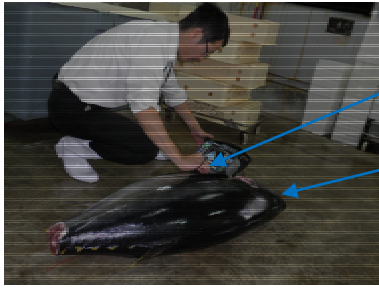
11-⑥メバチマグロセミドレス血合い筋の観察

EPOCH1000iプローブ5MHz(PZT)

80kgクラスメバチマグロ

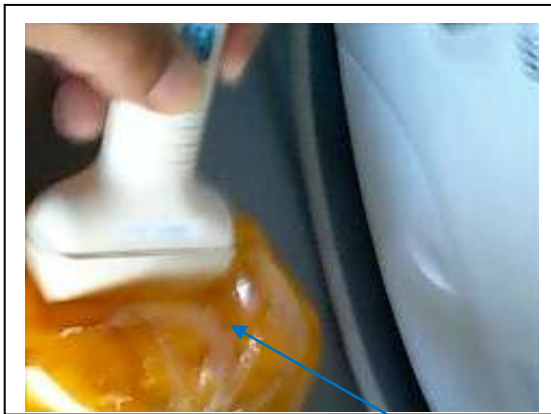
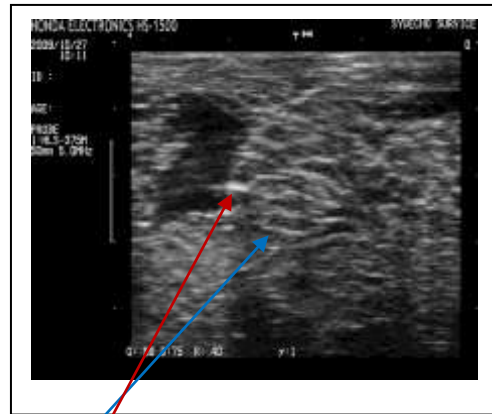
医療用超音波装置HS-1500におけるミカンの画像データ
 缶から取り出してシロップごとビニールパックに入れて5MHz、10MHz と周波数及びゲインを調節した超音波画像

ミカンの房の形状を確認出来る
 ミカンの房は密に存在します
 高輝度エコーは空気のバブルの存在です
 無エコーに見られます
 房の形状は不明瞭に見られます

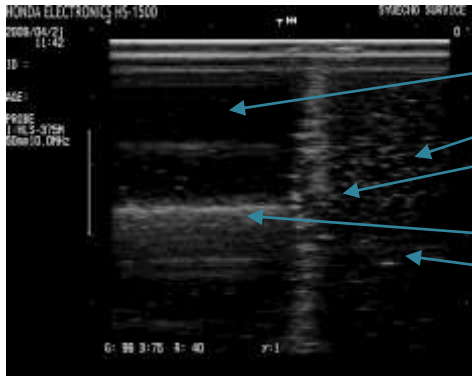
ペットボトルにサラダ油と水を入れて境界面像

- 水の領域は無エコークリアー
- 油の領域エコージーニック
- 境界面は高輝度帯状、断裂様所見を認め左傾斜を示す。
- 水ボトル底面エコー折り返し像
- 油ボトル底面エコー折り返し像

水の音速と減衰定数(透過性)がわかる

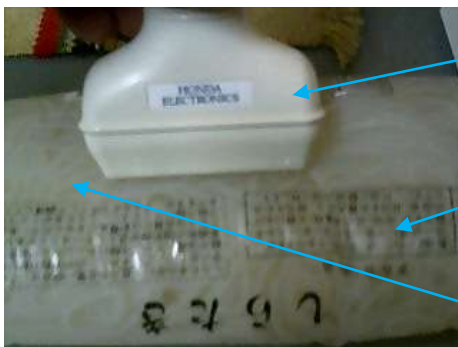
しらたき

超音波プローブ
 ビニールパック内部は漬けダレでみたまされている
 ソーメン状のしらたきが密に内封されている

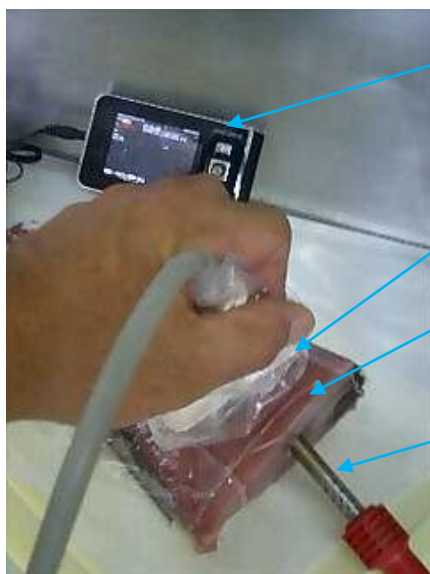
マグロ焼け実験

- HDD 内蔵カラーモニター
- 超音波プローブ
- キハダマグロ中トロ背シモブロック
- はんだごてを差し込んで加熱
