医療放射線技術デジタルイメージングアーチファクト強調について超音波ゼリー注意
平成22年8月18日周超音波研究所再調査

2 検査衣類からのアーチファクト

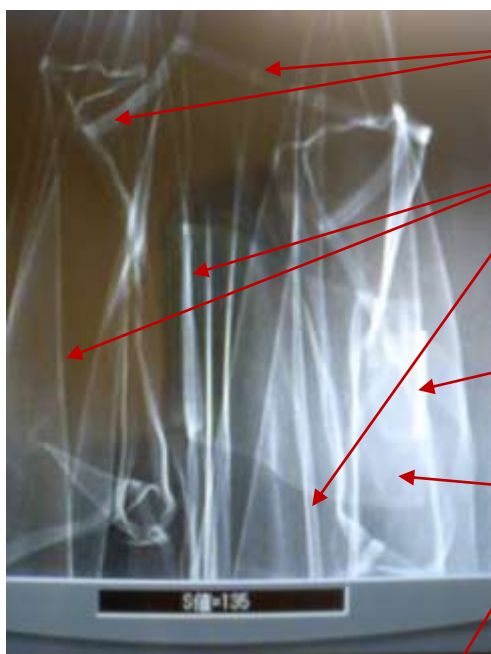
エックス線撮影検査着の胸部エックス線エネルギーレベル (120 kVp, 1mAs) 撮影、画像処理胸部のイメージであり、多くの重みつけされた衣服の情報が映し出されている

ポケットが映し出されている

胸当てシートが明瞭に映し出されている

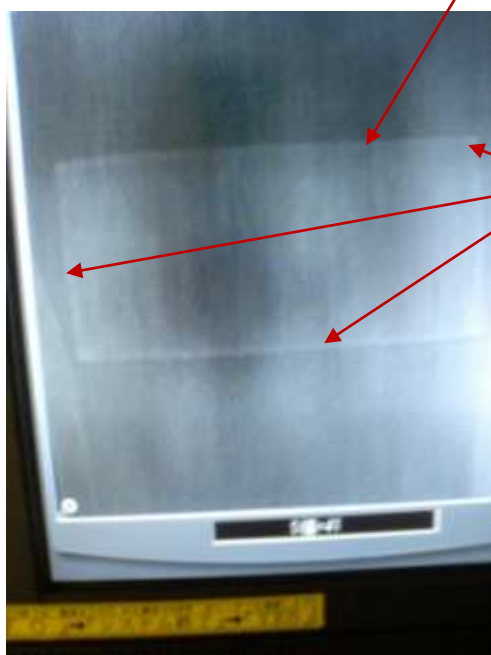
また縫い目も確認できる。縫い糸の材質が異なる事が示唆される

実際の胸部撮影のイメージ

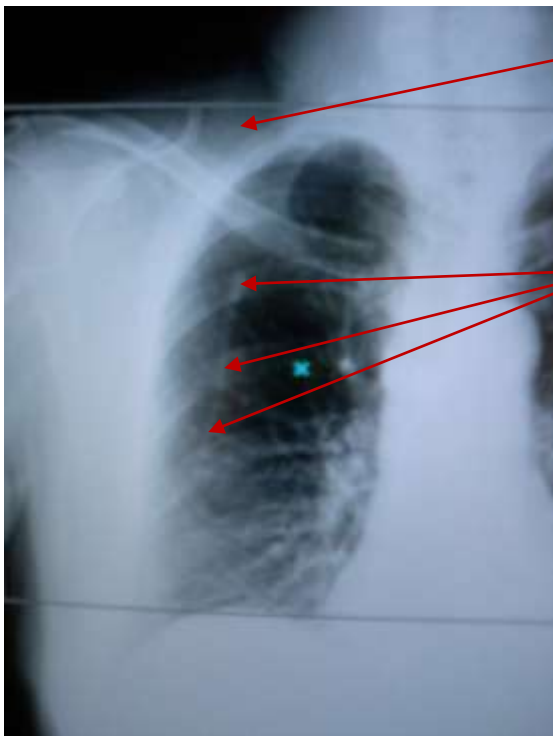
袖の縫い目が描出されている

術衣先端の折れ曲がりによるアーチファクトと考えられていた。しかし超音波検査用ゼリー拭き取り不備によるものと判明

- ①エックス線照射線量を増やしデジタル画像補間構築処理を少なくする
一例としてミリアンペアーを100ミリにしてタイムを長くする。それでも不十分なときはフォトタイマー設定を2段階（28%程度の線量増強）あげて撮影する
- ②デジタル変換処理関数を変える
- ③術衣を変える（現在の術衣はクッション効果が高く胃エックス線造影検査時にベッドでの滑り落ちが軽微で安全性はたかい）
- ④撮影時に術衣を脱いで撮影する
- ⑤そのまま気にしないで検査続行する
- ⑥アナログ処理画像とデジタルエンハンス処理画像の2枚送り通信設定を使用する

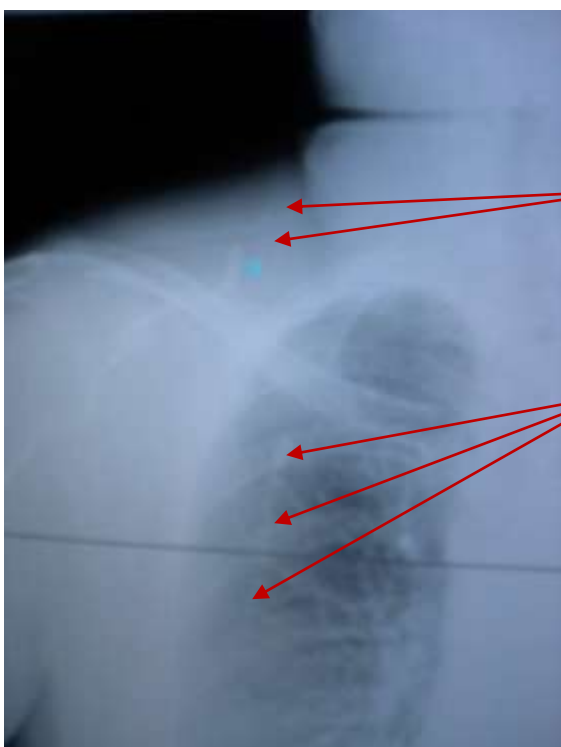
ラチチュードを広くしてコントラスト分解能を低下させたイメージ
袖の縫い目が描出されている

超音波検査用ゼリーアーチファクト

術衣先端の折れ曲がりによるアーチファクト、偽像は消せない

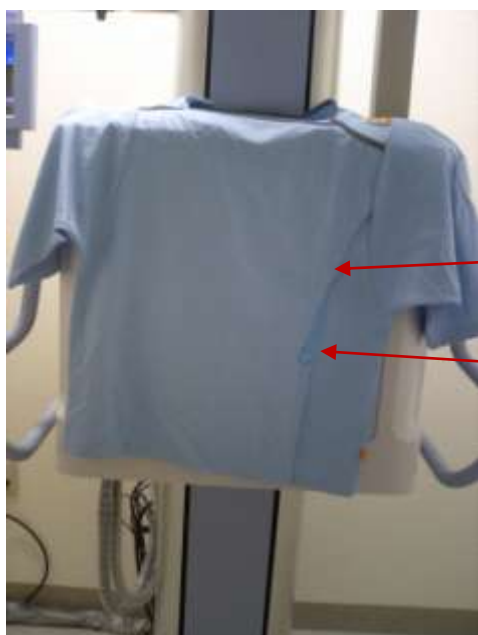
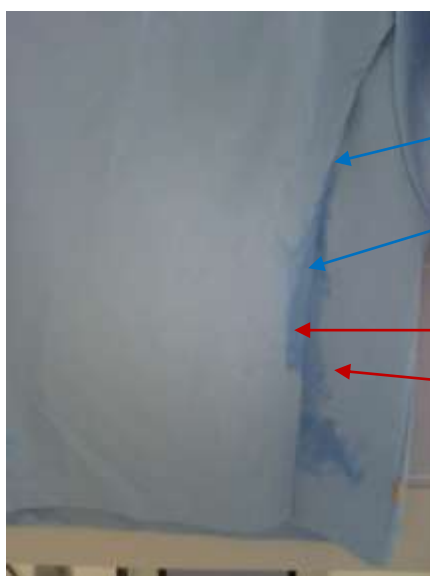
エコー用ゼリーのアーチファクト陰影発生について

超音波検査ゼリーは明瞭に描出されている
拭き取り作業により不鮮明になり臨床状問題にならないレベルに見られる
拭き残しはアーチファクトとしてみられる

ソフトタイプゼリーとハードタイプゼリーにエックス線透過差は認められない
