新しいマグロ品質検査方法とその管理流通について

周超音波研究所 新垣 周三

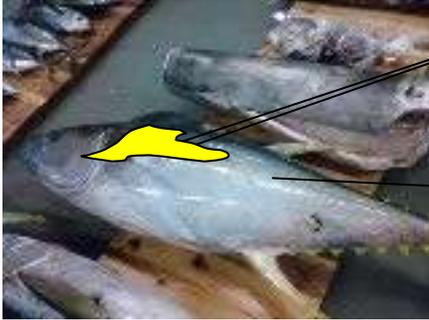
この領域は軟骨のため超音波は透過しにくく、プローブ密着も悪い

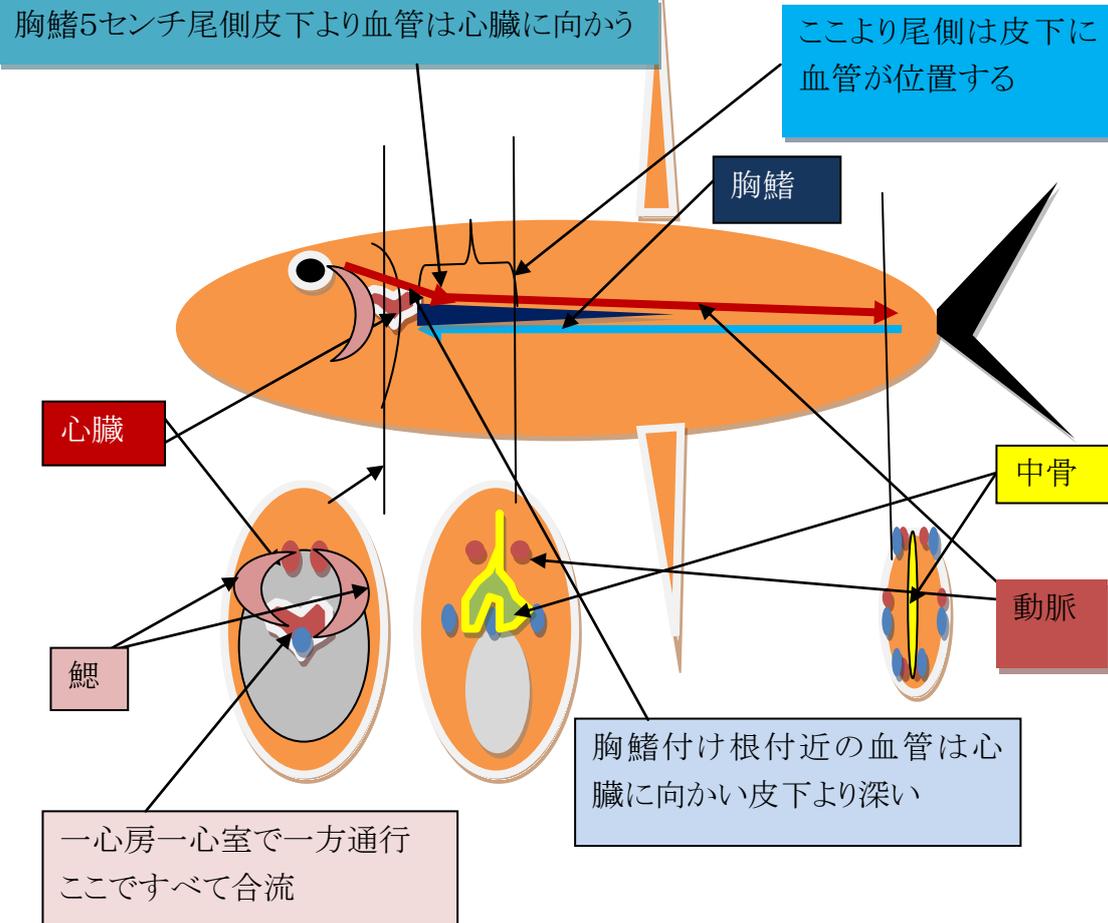
上図より検討していただきたい事項として、揺れる船の甲板で且つ確実に血管本管をカットしなければならないのでありますが、状況に応じてその場所やタイミングは変わってくるものと考え締めるべきポイントを確実に処理する。また鰭は中心部にこもった熱を放散するので出来るだけ広げて流水に接触させる事が望ましいと示唆します

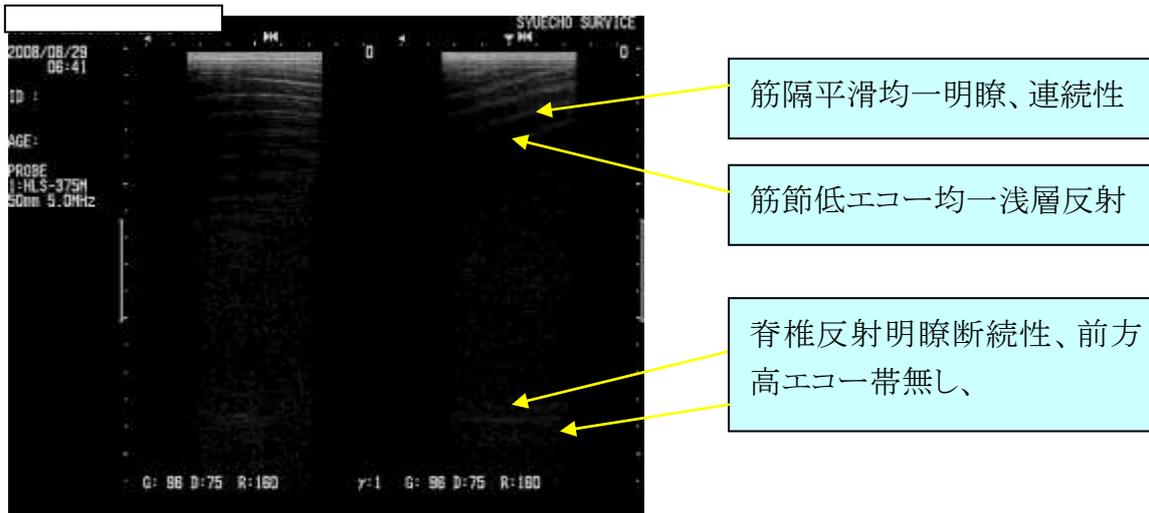
血合い筋は繊細均一浅層限局エコーで観察され血合い周囲の乱れなく筋節(普通身)との境界は不明瞭、動脈本管にコメットエコーを認め血の抜けの良さを示唆する。筋節は繊細均一低エコーで見られ、筋隔は平滑均一明瞭、断裂や異常輝度上昇等認めず、脊椎反射エコー線状明瞭、超音波透過性低下傾向、筋節(普通身)は乱れなく締め(細胞が密)がよい事を示唆する。

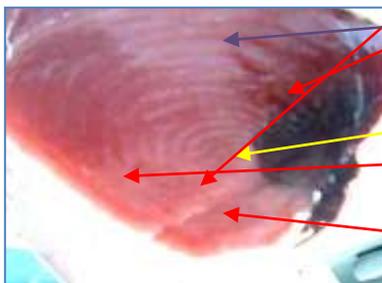
- 不整帯状高輝度筋隔
- 赤矢印の領域が高エコー粗雑に描出され、有る境界面に鏡面反射したものでありその支点は魚輪中心部と示唆される
- 筋隔の断裂
- 超音波反応(鏡面像)
- 中隔筋膜エコー連続ダブルラインを呈す
- 超音波にて赤矢印に一致する領域
- 不整帯状高輝度筋隔に一致して身の剥がれを認める
- 魚輪中心部
- 焼けの境界(エコー所見に一致して筋隔は断裂している)
- 融解、解凍の起こった筋節

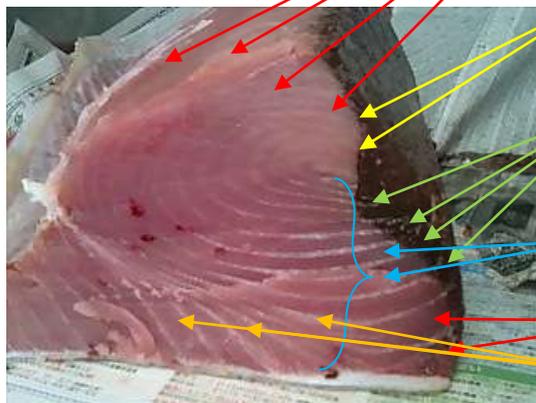
- 皮下脂肪層は30mm筋隔エコーレベル
- エコーレベル無エコー
- 異常高輝度エコー
- 脊椎反射消失
- 皮下脂肪層は低エコー、均等平滑
- 異常高輝度エコー反射
- エコーレベル無エコー
- 脊椎反射消失
- 焼けの境界、焼け部分の身は白濁
- 筋隔断裂を呈し血合い筋の色合いは焦げ付いた黒変に見られる
- 筋隔穿通、血合い筋内部まで筋隔は保存されている
- 身は透明感が保存されている
- 軽度血の浸透を認める
- 細かく均一に油の乗りを認める

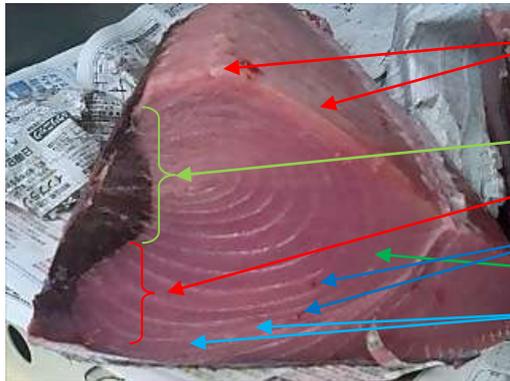
- 焼けの部分が骨を伝うように認められる
- 筋隔の血合い筋への穿通を認める
- 筋隔は血合い筋との境界で断裂
- 血のにじみ、筋隔からのドリップ無し
- 身質は透明
- 皮下脂肪は弱く地図状に不均一にのっている

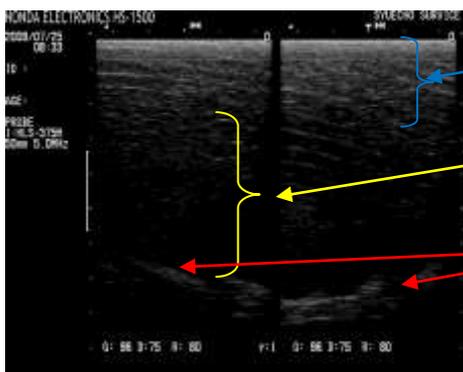
- 筋隔、筋節共に比較的均一
- 筋隔の消失が見られ無エコー化が進行
- 中隔筋膜の肥厚と反射輝度低下を軽微に認める

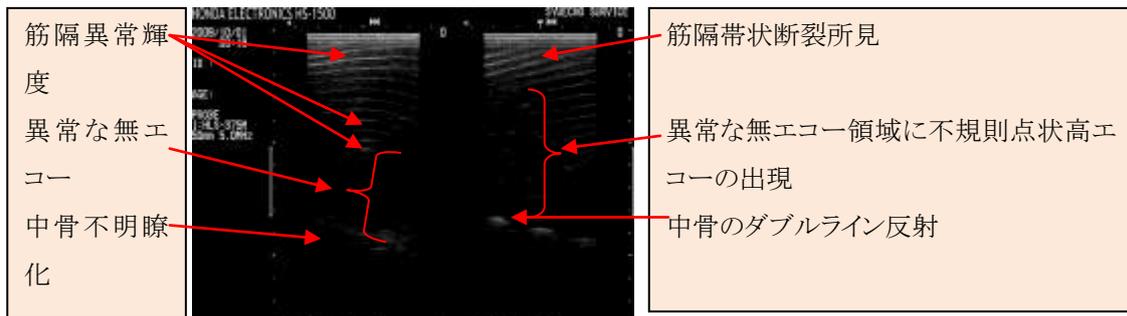
身質クロス超 筋節の带状断裂所見が表面から3センチ

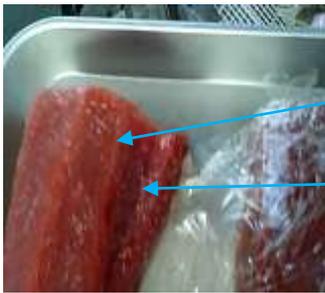
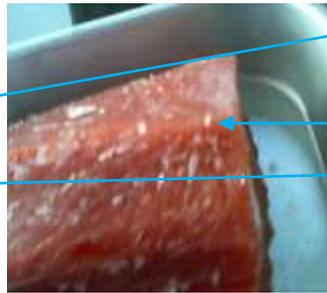
冷風処理のみでこれだけの色合いに回復
若干オレンジ色を呈する
血合い境界部と中心部は色合い
良し

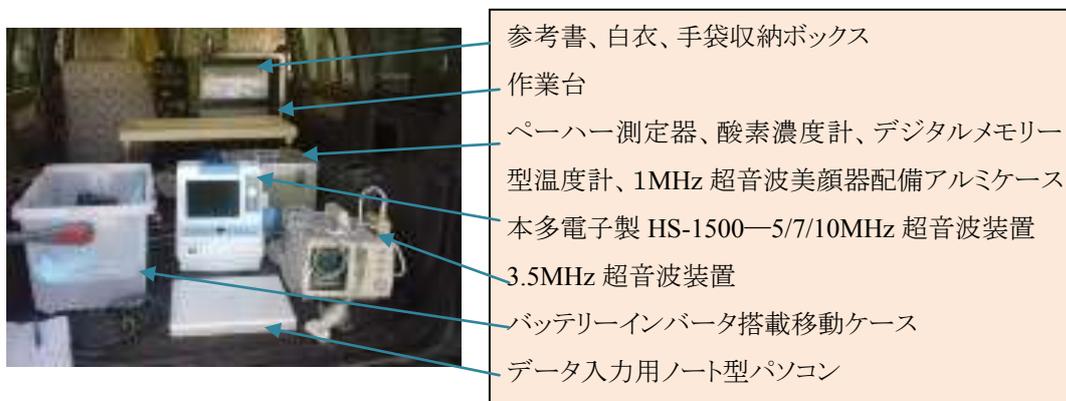
当研究所の車載移動設備を示します。これはセリ現場など商用電源利用困難な場所において活躍できるように12ボルトバッテリーを活用して小規模超音波検査システム構築がなされております。写真中央は本多電子製 HS-1500—5/7/10MHz マルチ周波数リニアプローブ搭載型、手前ノート型パソコンデータベースソフトファイルメーカープロ9、右3.5MHz単周波数リニアプローブ搭載型、後列アルミケース内にペーハー測定器、酸素濃度計、デジタルメモリー型温度計、1MHz 超音波美顔器配備、その他バッテリーインバータ搭載移動ケース、参考書、白衣、手袋、セリ内履き雨靴を装備し各セリ現場周りを行っております。超音波装置は医療診断用であり医師または看護師、臨床検査技師、診療放射線技師のいずれかの国家資格を有した者のみに取り扱いの制限がある。それ以外の方は違法行為となる。私の所有する国家資格は診療放射線技師免許である。その特定者以外での検査制限を解決するための手段として工業用超音波非破壊検査装置があり、代用可能な装置 OLIMPUS 社製 EPOCH 1000i の登場や個人健康管理用Bモード超音波観察装置により特定国家資格を有しなくても利用可能となった。これは品質検査専用機器及び個人健康器具なので特定免許を必要とせず利用できる。これにより誰でも検査可能となり判定基準及び表示が確立しやすくなる利点がある。EPOCH1000iにおいてはカラースケール表示なのでエコーレベルは色合い変化にて確認でき視覚的評価が簡易になる。また携帯電話をパソコンに接続し、インターネットを利用したリアルタイム情報通信も可能である。

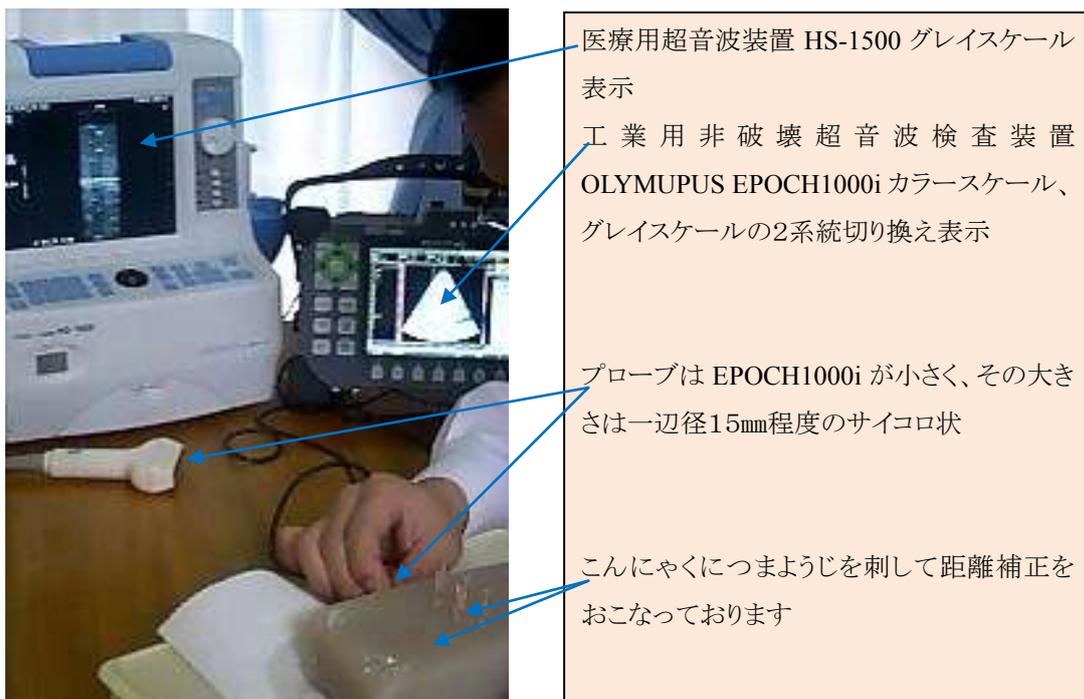
EPOCH1000iの映像から推測した、その機能

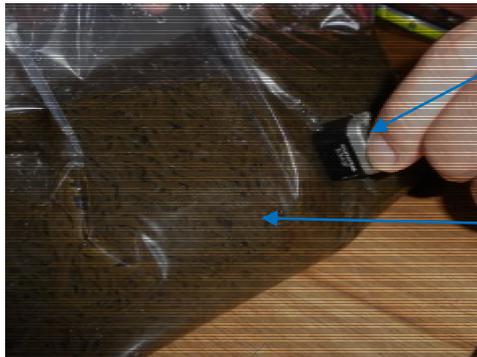
EPOCH1000iプローブ5MHz(PZT)

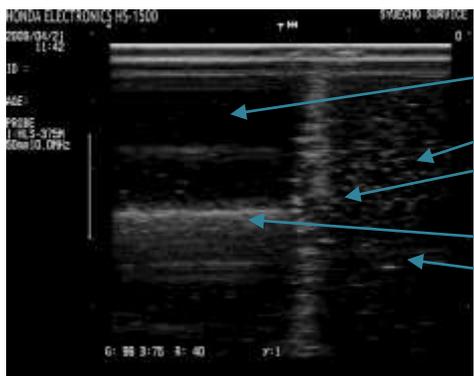
- 水の領域は無エコークリアー
- 油の領域エコージーニック
- 境界面は高輝度帯状、断裂様所見を認め左傾斜を示す。
- 水ボトル底面エコー折り返し像
- 油ボトル底面エコー折り返し像
